Erarbeitung eines Gesamtkonzeptes zur Barrierefreiheit

Gemeinde Taufkirchen – OT Am Wald

Gesamtkonzept zur Barrierefreiheit

Schlussbericht

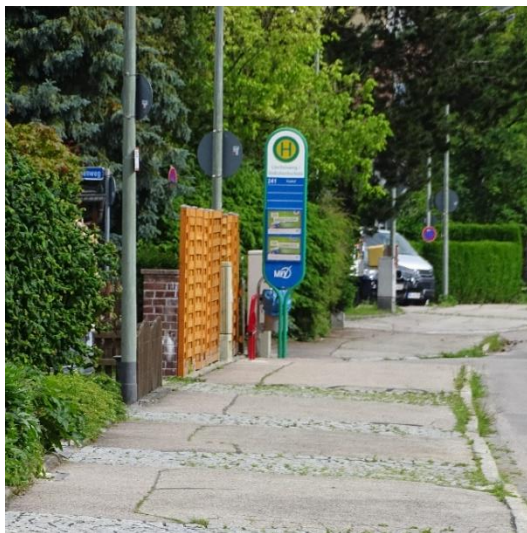
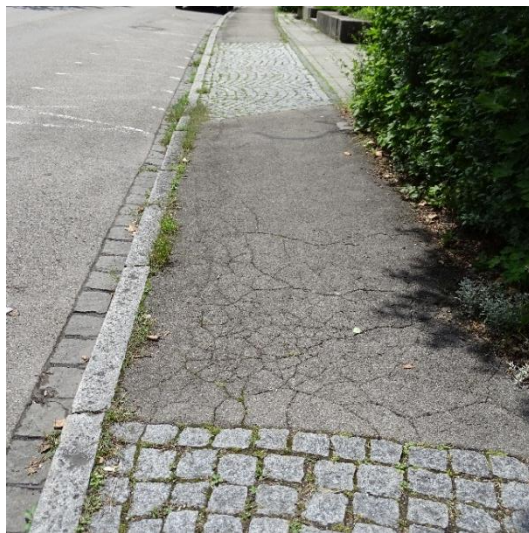
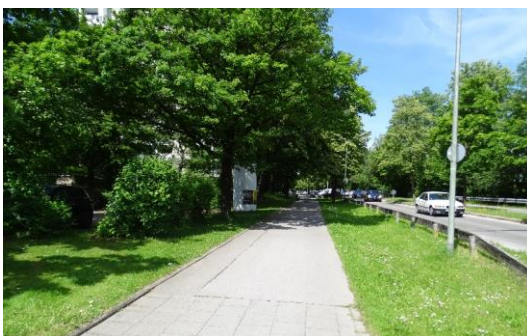
Abbildung 6 a -d: Materialien im UG

Mögliche Einschränkungen können durch Bauschäden, falsche Ausführungen (z.B. Fugenabstände bei Pflasterungen), fehlenden Unterhalt oder den Einsatz von Kehrmaschinen (unverfüllte Fugen) die Barrierefreiheit einschränken oder aufheben.

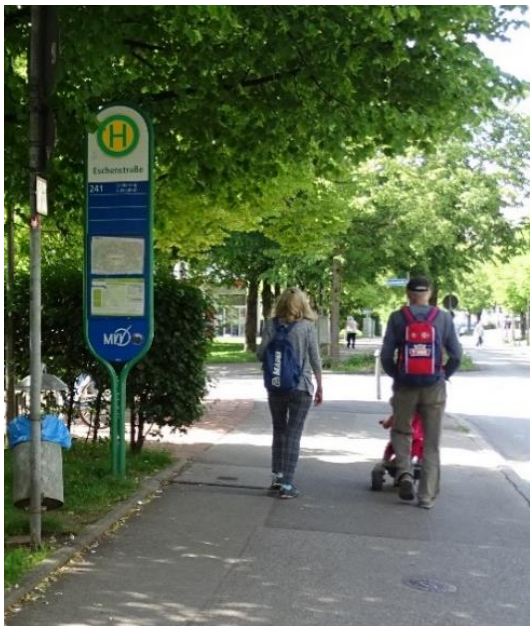
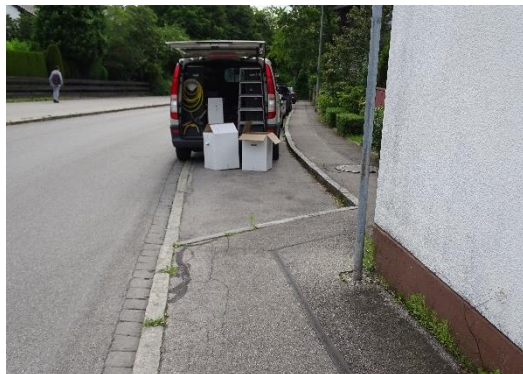
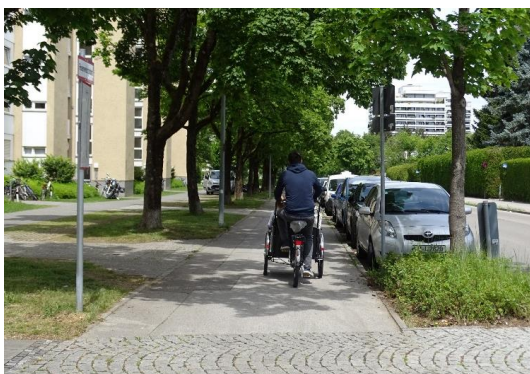
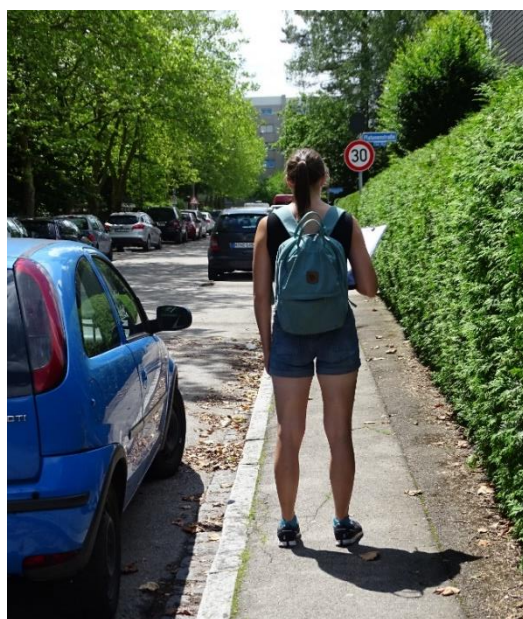
Abbildung 7 a-d: Breiten Seitenbereich im UG

Als Bewertungskriterium wurde der Normalfall von 1,8 m benutzbarer Gehwegbreite herangezogen. Mögliche Einschränkungen, die trotz einer ausreichenden Breite die Barrierefreiheit aufheben können, sind (falsch) parkende PKWs (→ Verkehrsüberwachung), ungeordnete Freischankflächen, Einbauten, Warenaufsteller oder andere Möblierungen.

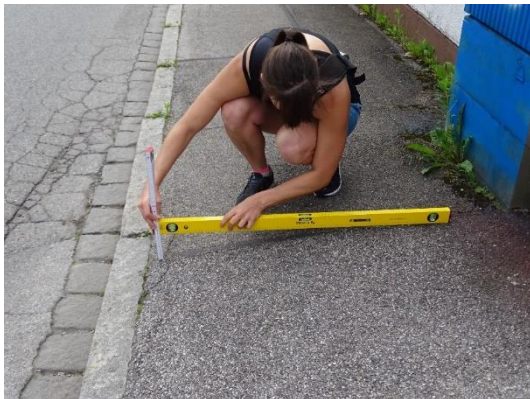
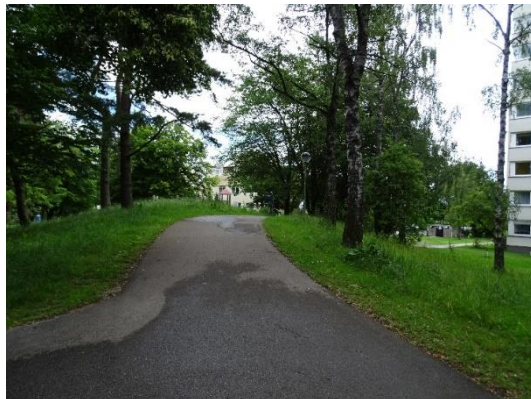
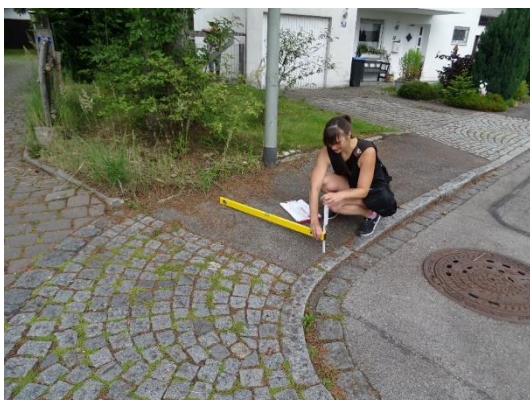
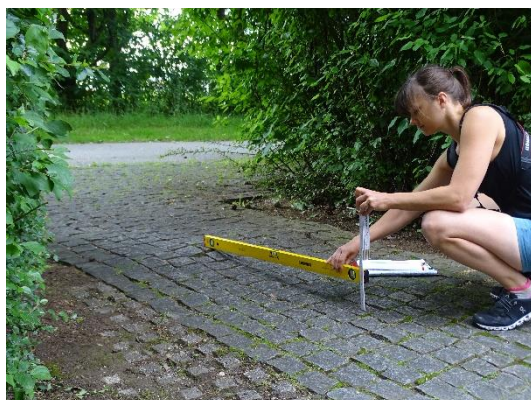
Abbildung 8 a-d: LN und QN im UG

Eine barrierefreie Längsneigung besteht bei Gefällen / Steigungen bis zu 3 %.

Die Längsneigung darf bis zu 6 % betragen, sofern Zwischenpodeste (mind. 1,5 x 1,5 m mit einer max. Neigung von 3 %) in einem Abstand von maximal 10 m vorhanden sind. Sollte es aus topographischen Gegebenheiten nicht möglich sein, eine entsprechende Lösung herzustellen, so sind adäquate Alternativrouten bzw. entsprechend beschilderte, barrierefreie ÖPNV Verbindungen anzubieten.

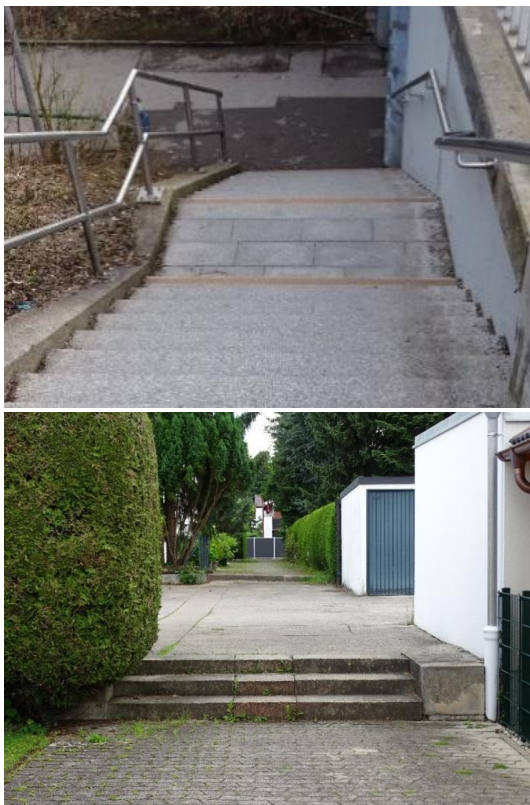
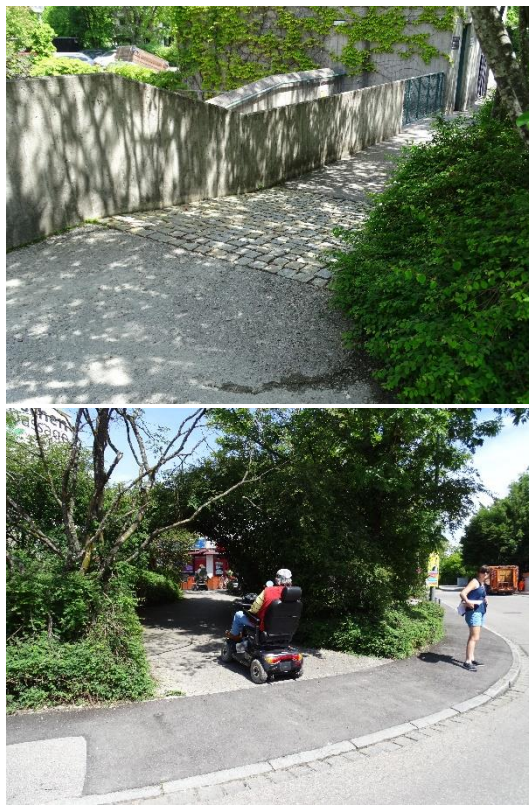
Abbildung 9: a -d Treppen und Rampen im UG

Neigung: LN: auf max. 6 m max. 6 %, dann Zwischenpodest, QN ist unzulässig

Handlauf: Höhe: 85 –90 cm (zwei Höhen: 90 und 60 cm), Durchmesser: 3 –4,5 cm, Abschluss 30 cm waagrecht über Treppenabschluss hinausgeführt

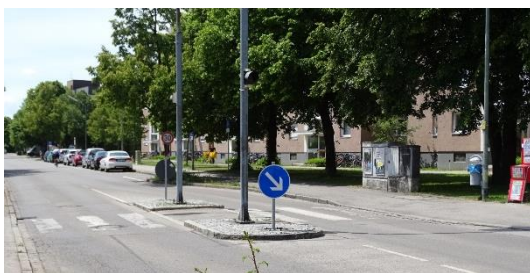
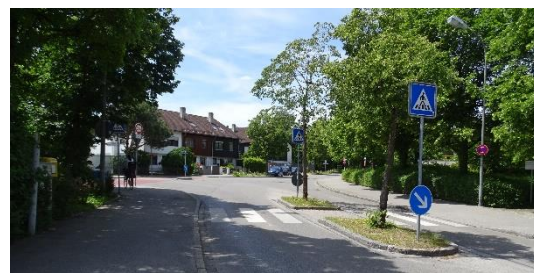
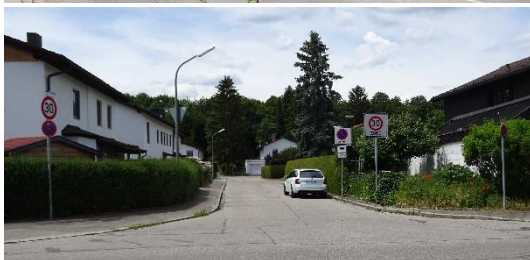
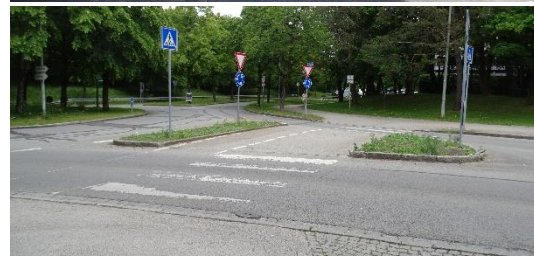
Abbildung 10 a – f: Querungen Skizzen (eigene Darstellung) und Bestandssituationen im UG

- Skizze zur Ausführung einer gesicherten, getrennten Querung (Zebrastreifen) mit Insel
- Differenzierte Bordhöhe mit 6 cm und Nullabsenkung mit Sperrfeld

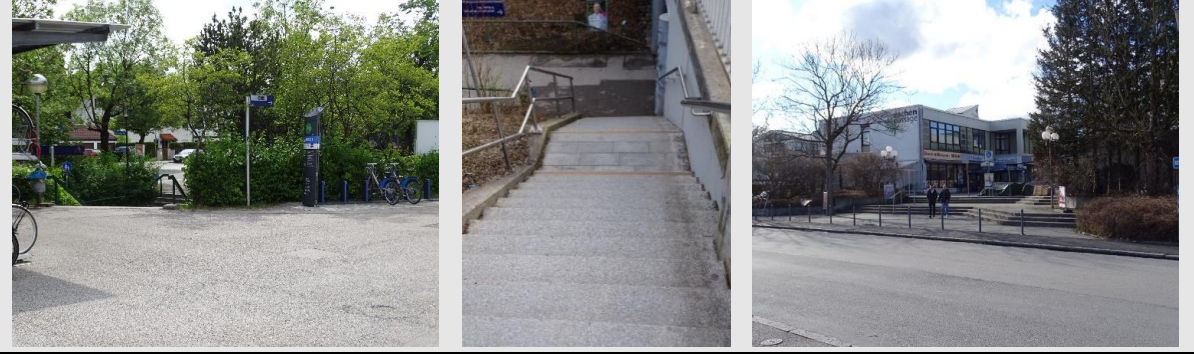
<p>Abbildung 14 a - e: Eindrücke Treppen und Rampe Ankunfts- und Verteilungspunkt</p>

Treppenanlagen	<p>Es gibt mehrere Treppenanlagen im Ankunftsbereich. Keine erfüllt die Anforderungen der Barrierefreiheit. Es fehlen optische und taktile Markierungen, die auf den Beginn der Treppen hinweisen und die Stufen optisch kontrastieren. Die Geländer sind meist nicht 0,3 m über das Treppenebene hinausgeführt, was insbesondere für sehbehinderte Personen gefährlich sein kann. Handläufe sollten beidseitig, ab einer Breite von 12 m mit einem zusätzlichen Handlauf in der Mitte angeboten werden. Verstärkt wird die unzureichende Situation durch Bauschäden und durch Stufen, die sich ins Gelände einschneiden.</p>

Rampenanlagen / Steigungs- bzw. Gefällebereiche	<p>Im Bereich der Unterführung sind die Neigungen mit bis zu 13% sehr steil. Durch Bauschäden, die Stolperstellen darstellen können und die hohe Frequenz des Bereiches verstärkt sich die Situation aus Sicht der Barrierefreiheit. Die rampenartige Ausführung zur Eschenpassage hin hat keine Handläufe, ist zu steil, weist Bauschäden auf und mündet in einer unübersichtlichen Kurvensituation mit hoher Querneigung in eine Querungssituation.</p>

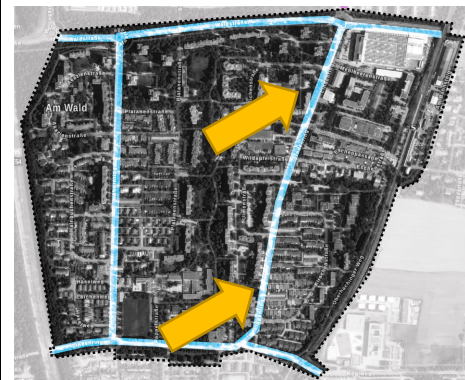
Abbildung 18a – j: Abschnitt Lindenring Ost

Abschnitt Lindenring Ost	
Funktionalität	Erschließung des Gebiets Zone 30 mit Seitenbereichen, die teilweise für die Benutzung durch Radfahrer frei gegeben sind (im Bereich des Kreisverkehrs - durch Sicherheitsrelevante Aspekte begründet)
Belag und Oberfläche	<ul style="list-style-type: none"> - Größtenteils rutschfester, ebener und homogener Belag: Asphalt und Betonstein - in Zufahrtbereichen: gespaltenes Granitkleinsteinpflaster - Bauschäden → Stollerschwellen und Unebenheiten
Fußgängerbereiche – Breite, Neigungen und Kanten	<ul style="list-style-type: none"> - durchwegs Breiten über 1,8 m - Einschränkung durch Mitbenutzung des Seitenbereichs durch Radfahrer → Gefahren- und Konfliktsituationen (punktuell- Kreisverkehr) - größtenteils Quer- und Längsneigung im Normalbereich - Querneigung in Zufahrtbereichen und an Querungen oft erhöht
Querungen	Ungesicherte und mit Zebrastrifen gesicherte Querungen, mit und ohne Insel → alle Querungen nicht barrierefrei <ul style="list-style-type: none"> - Absenkungen im Kurvenbereich - fehlende optische und taktile Einrichtungen - zu hohe Neigungen - nicht gegenüberliegende Absenkungen - fehlende Absenkung - zu schmale Inseln

Sonstige Barrieren	<ul style="list-style-type: none"> - Gefahrenstellen: Bereiche: Gehweg, Radfahrer frei, bzw. solche in denen Radfahrer den Gehweg (widerrechtlich) nutzen ↔ Zusammentreffen unterschiedlicher Verkehrsarten - Ruhender Verkehr - Taktile Führung fehlt in Bereichen mit Einfahrten
Handlungsanforderungen	<ul style="list-style-type: none"> - Verbesserungen an Querungen und Bushaltestellen - Einheitlicher, ebener, rutschfester und homogener Belag - Radfahrer und Fußgänger trennen → Abwägung im Einzelfall – Verkehrssicherheit

Maßnahmen
 Q 1, 2, 3
 R 1 – 12
 B 3, 4, 13, 14, 15, 16

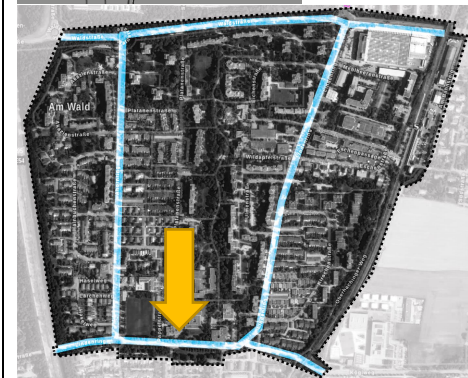
Abb. 19 a-j: Abschnitt Süden Lindenring

Abschnitt Lindenring /Ahornring Süd und Köglweg	
Funktionalität	Erschließung des Gebiets Zone 30 mit Seitenbereichen, Geh- und Radweg
Belag und Oberfläche	<ul style="list-style-type: none"> - Größtenteils rutschfester, ebener und homogener Belag: Asphalt und Betonstein - in Zufahrtsbereichen: gespaltenes Granitkleinsteinpflaster - Bauschäden → Stolperschwellen und Unebenheiten, besonders im Bereich des Hochbords: Setzungsschäden
Fußgängerbereiche – Breite, Neigungen und Kanten	<ul style="list-style-type: none"> - Breiten im Bereich westlich des Kreisverkehrs zu schmal - Breiten im Bereich des südlichen Seitenbereichs am Köglweg zu schmal - Nördlicher Köglweg als Geh- und Radweg zu schmal - Breiten im Vorbereich der Schule /des KiGa zu schmal (Anforderung 3,0 m) - Breiten im Bereich Ahorn-/Lindenring mind. 1,8 m = ausreichend - Einschränkung durch Mitbenutzung des Seitenbereichs durch Radfahrer → Gefahren- und Konfliktsituationen - größtenteils Quer- und Längsneigung im Normalbereich, LN im Umfeld der Unterführungen zu hoch - Querneigung in Zufahrtsbereichen und an Querungen oft erhöht, auch im Köglweg (Garagenhof) - Engstelle am Köglweg

Maßnahmen
Q 4, 5, 6
R 12 – 15

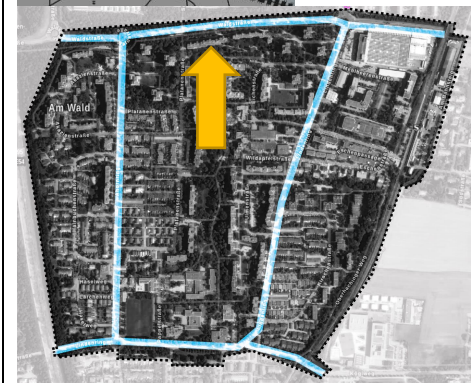
Abbildung 21 a-j: Abschnitt Waldstraße

Abschnitt Waldstraße Nord	
Funktionalität	Erschließung des Gebiets Zone 30 mit, durch Grünstreifen von der Fahrbahn getrennten, Seitenbereichen, Gehweg Radfahrer frei
Belag und Oberfläche	<ul style="list-style-type: none"> - Größtenteils rutschfester, ebener und homogener Belag: Asphalt und Betonstein - Bänderungen/Füllungen im Kurvenbereich bei Betonsteinpflaster: gespaltenes Granitkleinsteinpflaster - Bauschäden → Stolperschwellen und Unebenheiten
Fußgängerbereiche – Breite, Neigungen und Kanten	<ul style="list-style-type: none"> - Breiten größtenteils ausreichend, > 1,8 m - Einschränkung durch Mitbenutzung des Seitenbereichs durch Radfahrer → Gefahren- und Konfliktsituationen - größtenteils Quer- und Längsneigung im Normalbereich - Längsneigung im Bereich des getrennten Geh- und Radwegs abschnittsweise zu hoch - Querneigung in Zufahrtbereichen und an Querungen teilweise erhöht
Querungen	Ungesicherte und mit Zebrastreifen gesicherte Querungen, mit und ohne Insel → alle Querungen nicht barrierefrei <ul style="list-style-type: none"> - Absenkungen im Kurvenbereich - fehlende optische und taktile Einrichtungen - zu hohe Neigungen - zu schmale Inseln

Maßnahmen
Q 11
R 22
B 5, 6

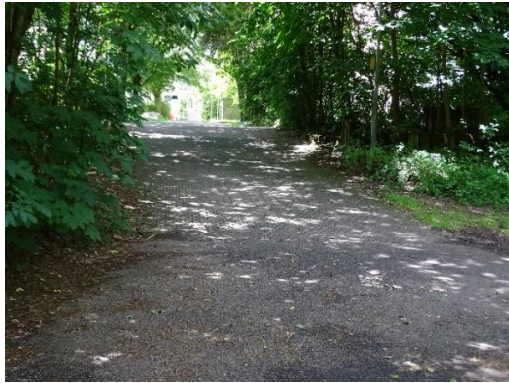
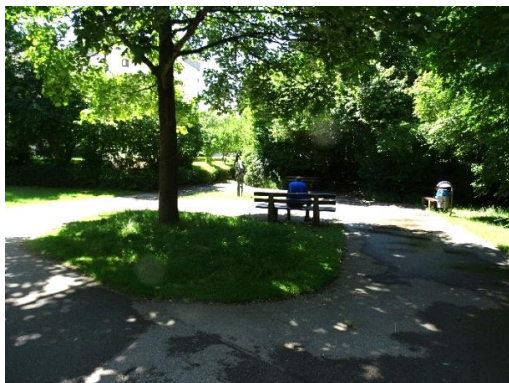
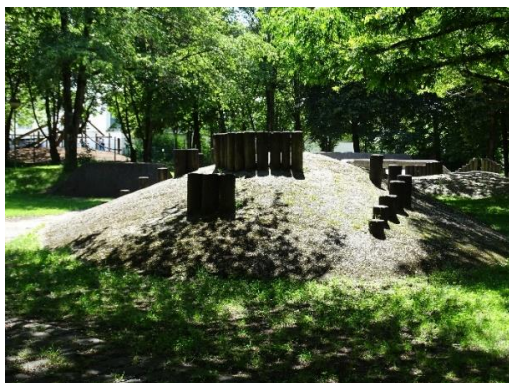
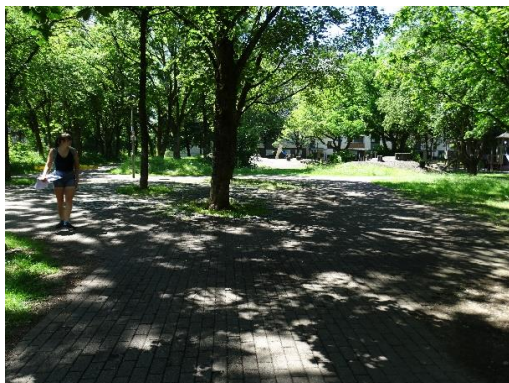
Abbildung 23 a – d: Eindrücke Park am Wald Wege und Aufenthaltsbereiche

Der Asphalt bzw. Betonsteinbelag ist grundsätzlich barrierefrei. In Teilbereichen weisen die Oberflächen allerdings **Bauschäden** oder Frostschäden auf, so dass die Begehbarkeit einschränkt ist. In Aufenthaltsbereichen sowie den Übergängen zu (privaten) Anschlussbereichen wird **gespaltenes Granitpflaster** (Großstein) verwendet, was nicht barrierefrei ist.

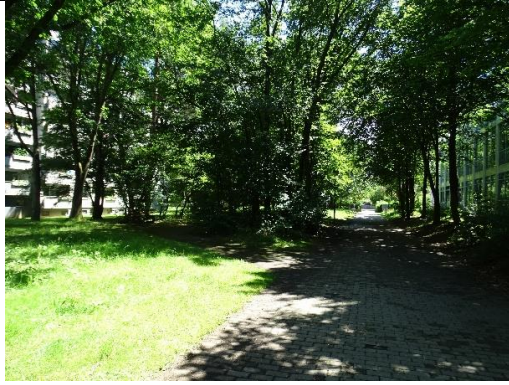
Abbildung 24: Eindrücke Park am Wald südl. Bereich

Der Park am Wald ist von **hoher und dichter Bebauung** umgeben. Er ist demnach nicht einfach aufzufinden.

Auf dem in Nord-Süd-Richtung verlaufenden Hauptweg ist die Orientierung gegeben. Einschränkung ist der **dichte Bewuchs**, der die Sicht

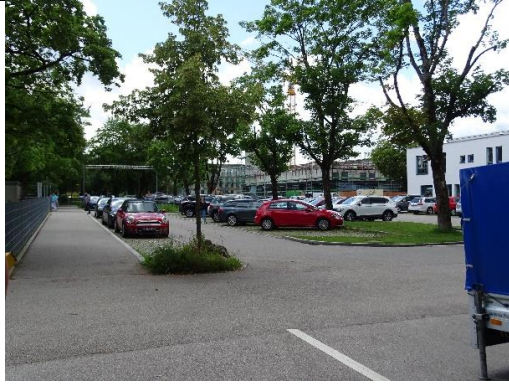
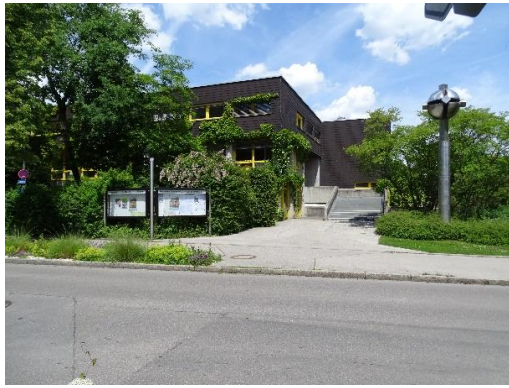
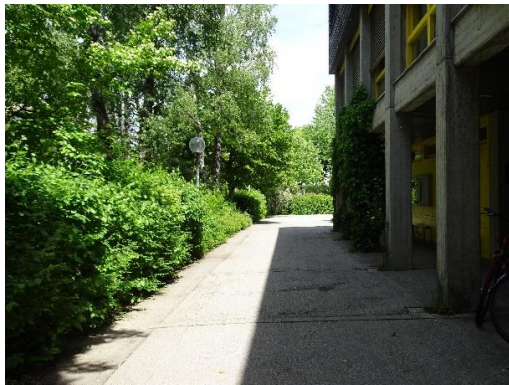
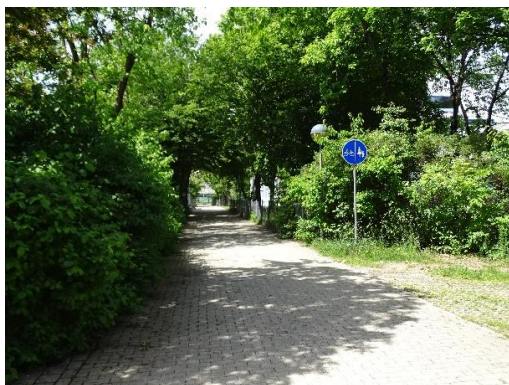
Abbildung 26 a -d: Eindrücke Schulumfeld

Der Bereich zwischen den Schulen ist von der Erschließungs- und Parkplatzfunktion gekennzeichnet. Die **Wegeführungen** sind **nicht eindeutig** ablesbar, v.a. im **Parkplatzbereich** wird deshalb **der kürzeste Weg über die Erschließung** genommen. Da durch begrenzende Elemente Zonierungen geschaffen werden, zeigt sich, dass hier ein besonderer Bedarf erkannt wurde. Die **Wegebreiten** sind für das Umfeld einer Schule in den meisten Bereichen mit weniger als 3 m **zu schmal** ausgebildet. Hinzu kommt, dass die Pappelstraße im südöstlichen Seitenbereich eine zu **hohe Querneigung** aufweist und mit **gespaltenem Granitklein-steinpflaster** nicht barrierefreien Standards genügt. Der Übergang in den Park am Wald ist

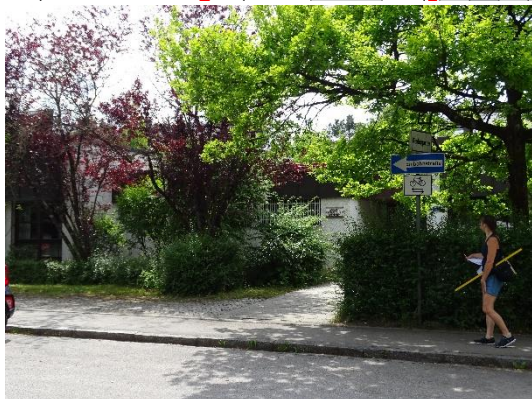
Abb. 28 a, b: Umfeld evangelisches Gemeindezentrum

Das evangelische Gemeindezentrum liegt zentral im Untersuchungsgebiet am Rand des Parks und der Passagen. Die Zuwegung ist aufgrund der **zu schmalen Gehwege**, die teilweise **Bauschäden** und **Unebenheiten** aufweisen, nicht barrierefrei möglich.

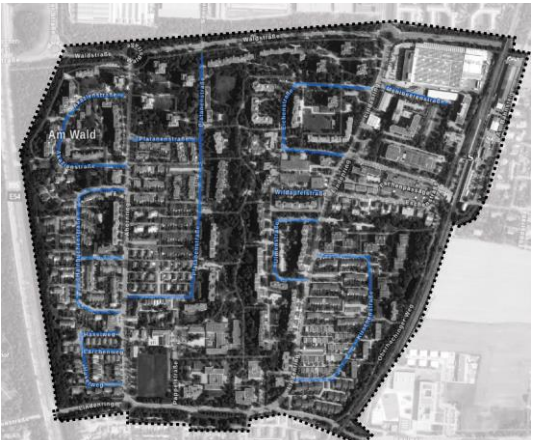
<p>Erschließung des Gebiets „Anwohnerschließungen“ Zone 30</p> <p>Abbildung 29: Anwohnerschließungen</p>
<p>Belag und Oberfläche</p>	<ul style="list-style-type: none"> - Größtenteils rutschfester, ebener und homogener Belag: Asphalt und Betonstein - Zufahrten: gespaltenes Granitkleinsteinpflaster - z.T. starke Bauschäden → Stolperschwellen und Unebenheiten
<p>Fußgängerbereiche – Breite, Neigungen und Kanten</p>	<ul style="list-style-type: none"> - Breiten 1,5 m → nicht barrierefrei, v.a. in Zusammenspiel mit Hecken und ruhendem Verkehr - größtenteils Quer- und Längsneigung im Normalbereich - Querneigung in Zufahrtsbereichen und an Querungen teilweise erhöht
<p>Querungen</p>	<p>Ungesicherte Querungen ohne Insel → alle Querungen nicht barrierefrei</p> <ul style="list-style-type: none"> - Absenkungen im Kurvenbereich - fehlende optische und taktile Einrichtungen - zu hohen Neigungen - zu schmale Inseln

<p>Sonstige Barrieren</p>	<ul style="list-style-type: none"> - Taktile Führung fehlt in Bereichen mit Einfahrten - Ruhender Verkehr dominiert – zusätzl. Enge - Verbindung der Platanenstraße im Norden Richtung Waldstraße: Neigungen, Schwellen, nicht barrierefreies Material, führt über Privatgrund
<p>Handlungsanforderungen</p>	<ul style="list-style-type: none"> - Verbesserungen an Querungen - Einheitlicher, ebener, rutschfester und homogener Belag - Radfahrer und Fußgänger trennen → Einzelfallabwägung – Verkehrssicherheit
<p>Straßen: Kirschenstraße, Wildapfelstraße, Ulmenstraße, Platanenstraße, Haselweg, Hainbuchenstraße, Vogelbeerstraße, Aspenstraße, Akazienstraße, Lärchenweg, Mehlbeerenstraße</p>

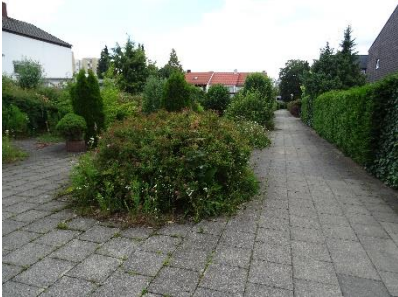
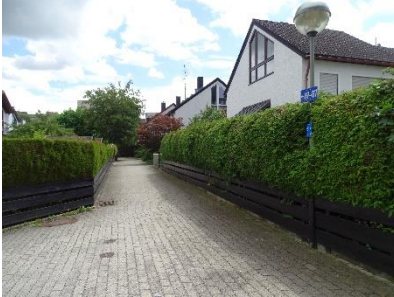
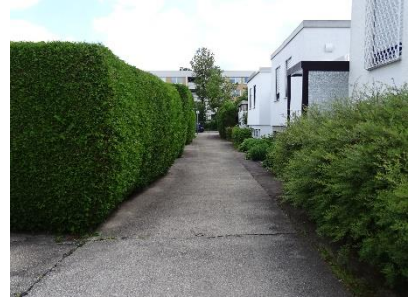
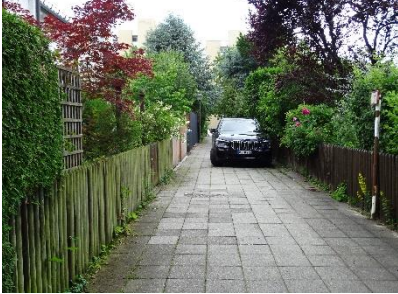
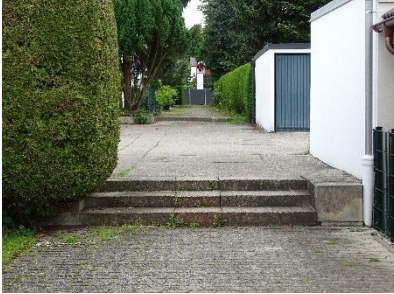
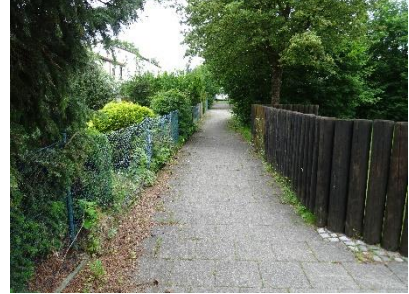
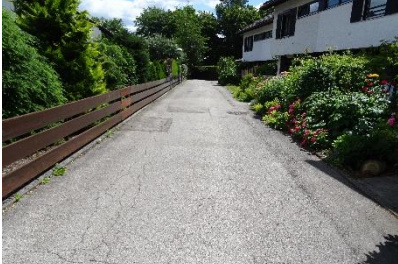
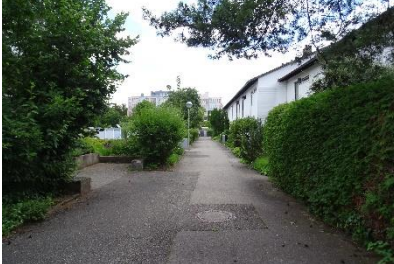
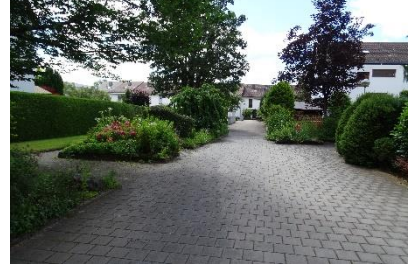
Abbildung 31 a -k: Anwohnerstraßen als Mischflächen

<p>Erschließung des Gebiets „Anwohnerstraßen“ Zone 30 – Mischflächenartige Ausbildung sowie Fuß- und Radwege</p> <hr/> <p>Belag und Oberfläche</p> <ul style="list-style-type: none"> - Größtenteils rutschfester, ebener und homogener Belag: Asphalt und Betonstein - z.T. Bauschäden → Stolperschwellen und Unebenheiten <hr/> <p>Breite, Neigungen und Kanten</p> <ul style="list-style-type: none"> - Breiten sind aufgrund der geringeren Frequentierung ausreichend - LN und QN i.d.R. im Normbereich 	
<p>Sonstige Barrieren</p>	<ul style="list-style-type: none"> - Taktile Führung fehlt in Bereichen mit Einfahrten - Querverbindungen an einigen Stellen mit Stufen/Treppen/nicht normgerechte Rampen → Umwege müssen ggf. in Kauf genommen werden ↔ Orientierung 	
<p>Handlungsanforderungen</p>	<ul style="list-style-type: none"> - Verbesserungen an Querungen - Einheitlicher, ebener, rutschfester und homogener Belag - Radfahrer und Fußgänger trennen → Einzelfallabwägung – Verkehrssicherheit - Eindeutige Kennzeichnung Querverbindungen, die mit Stufen versehen sind

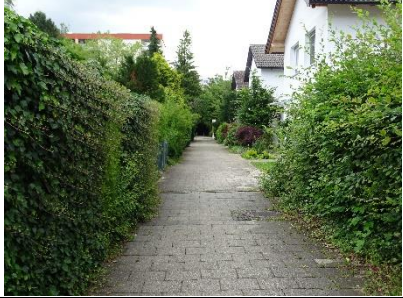
<p>Querverbindung zw. Ahornring-Platanenstraße</p>	<ul style="list-style-type: none"> - Belag und Oberfläche: Betonstein mit kleineren Bauschäden - Breite, Neigungen und Kanten: ausreichende Breiten für Gehwegnutzung LN und QN i.d.R. im Normbereich taktile Führung an der Kante zw. Pflaster und Grasnarbe möglich - Sonstige Barrieren: nicht barrierefreie Querungen als Anschlüsse Richtung Osten und Westen Weg verläuft teilweise über Privatgrund

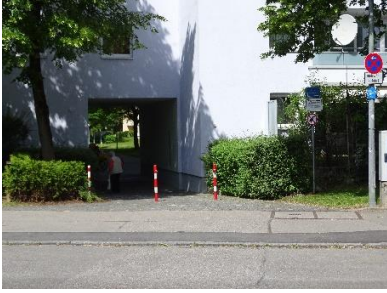
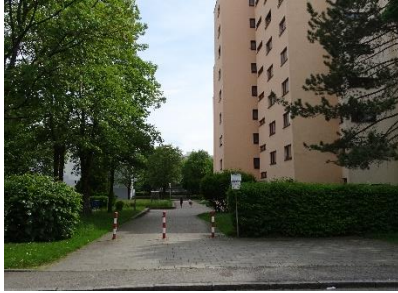
<div data-bbox="1070 360 1477 416" style="float: right; width: 25%;"> <p>Abbildung 37 a, b: Querverbindung Eichenstraße</p> </div>

<p>Abbildung 36 a- f: Querverbindung Platanenstraße, Ahornring, Vogelbeerstraße</p>		
<p>Querverbindung parallel zur Eichenstraße</p>	<ul style="list-style-type: none"> - Belag und Oberfläche: Betonstein mit kleineren Bauschäden am östlichen Auftakt: gespaltenes Granitkleinsteinpflaster - Breite, Neigungen und Kanten: ausreichende Breiten für Gehwegnutzung LN und QN i.d.R. im Normbereich taktile Führung an der Kante zw. Pflaster und Grasnarbe möglich

<ul style="list-style-type: none"> - Sonstige Barrieren: nicht barrierefreie Querungen als Anschlüsse Richtung Osten und Westen am östlichen Auftakt schwer auffindbar Weg verläuft teilweise über Privatgrund

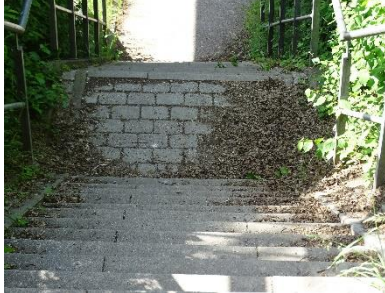
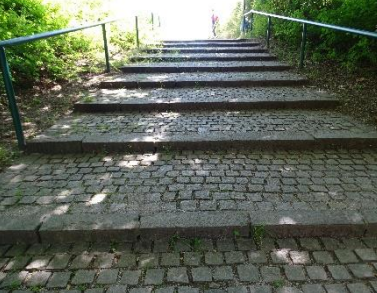
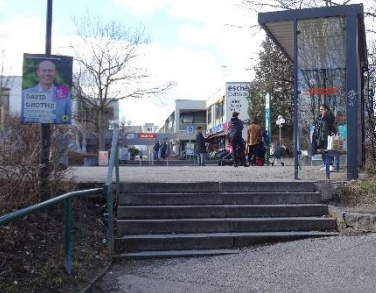
Beispielhafter Auszug

- Fehlen optischer und taktiler Hinweise am Anfang/Ende der Treppe
- Fehlen Stufenvorderkantenmarkierung
- Ausführung des Geländers (Fehlende 0,3 m Überhang am Ende, Höhe, fehlender Mittel- lauf)
- nicht barrierefreie Oberflächen (Kleinstein, Bauschäden, etc.)
- zu hohe LN bei Rampenanlagen, Fehlen Zwischenpodeste

<ul style="list-style-type: none"> - fehlende Stufenvorderkantenmarkierung → Stufen erscheinen als Fläche - Handlauf endet mit der letzten Stufe → fehlende Sicherheit - fehlende opt. u. taktile Markierungen 	<ul style="list-style-type: none"> - Gespaltenes Granitkleinsteinpflaster → nicht barrierefreie Oberfläche - Stufen mit LN - fehlende Stufenvorderkantenmarkierung → Stufen erscheinen als Fläche 	<ul style="list-style-type: none"> - Stufen schneiden sich in das Gefälle ein und Buswartehäuschen als weiteres Hindernis → Gefahrenstellen - fehlende optische und taktile Markierungen - Handlauf einseitig → fehlende Sicherheit - fehlende Stufenvorderkantenmarkierung → Stufen erscheinen als Fläche

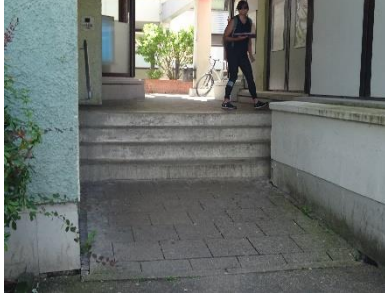
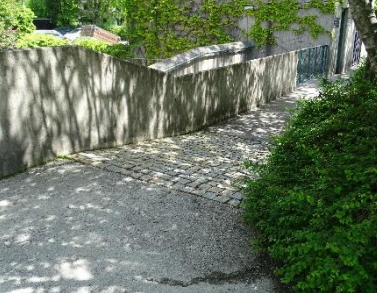
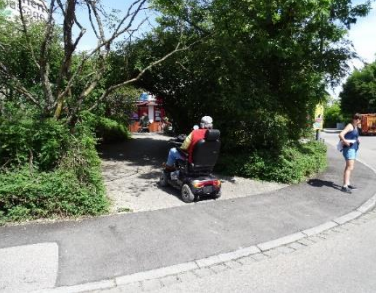
Abbildung 42 a -f: Beispielhafter Auszug Treppen und Rampen im UG

<ul style="list-style-type: none"> - fehlende optische und taktile Markierungen - Handlauf einseitig → fehlende Sicherheit - fehlende Stufenvorderkantenmarkierung → Stufen erscheinen als Fläche 	<ul style="list-style-type: none"> - Gespaltenes Granitkleinsteinpflaster → nicht barrierefreie Oberfläche - Handlauf und Radabweiser fehlen 	<ul style="list-style-type: none"> - LN zu hoch auf zu langer Strecke - Rampe mündet unmittelbar in zu schmale Aufstellfläche der Querung mit zu hoher LN → Gefahrenstelle - Rampe hat keine Handläufe, keine Zwischenpodeste und genügt den Anforderungen der Normen nicht

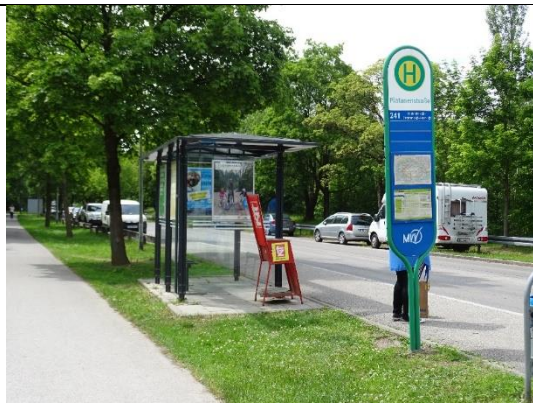
Platanenstraße, Südliche Haltestelle

- Zustiegsstelle weder optisch noch taktil erkennbar
- Aushänge nicht übersichtlich und nicht in Großschrift
- Angebot eines Modells an Sitzgelegenheiten
- Fehlende optische und taktile Anbindung an Umgebung

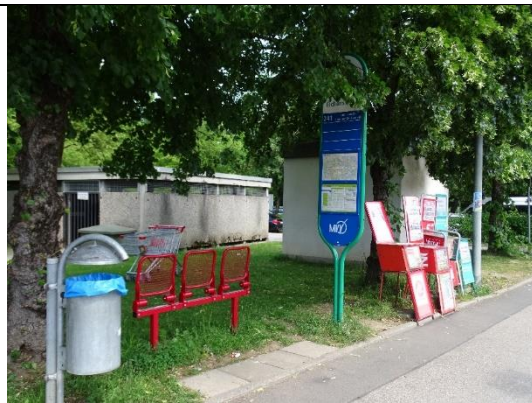
Eichenstraße, westliche Haltestelle

- Zustiegsstelle weder optisch noch taktil erkennbar
- Aushänge nicht übersichtlich und nicht in Großschrift
- Fehlender Wetterschutz
- Schwelle vor Sitzgelegenheiten
- Fehlende optische und taktile Anbindung an Umgebung

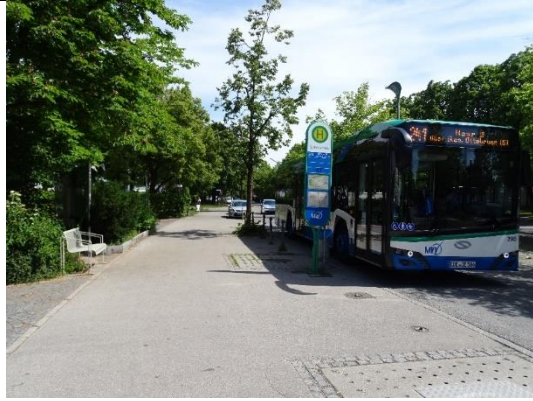
Eschenstraße, westliche Haltestelle

- Zustiegsstelle weder optisch noch taktil erkennbar
- Baumscheibe im Zustiegsfeld → uneben, d.h. Stolperschwelle
- Aushänge nicht übersichtlich und nicht in Großschrift
- Angebot eines Modells an Sitzgelegenheiten
- Fehlender Wetterschutz
- Fehlende optische und taktile Anbindung an Umgebung

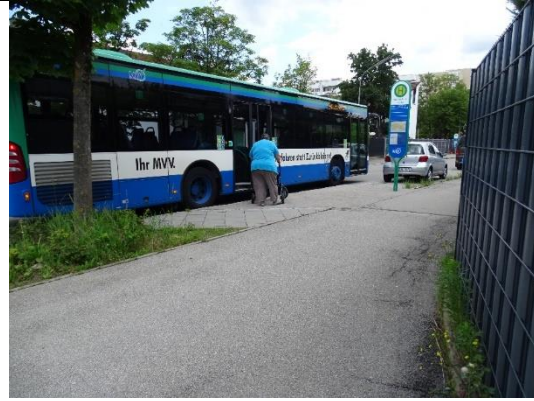
Hainbuchenstraße, östliche Haltestelle

- Zustiegsstelle weder optisch noch taktil erkennbar
- Aushänge nicht übersichtlich und nicht in Großschrift
- Fehlender Wetterschutz
- Fehlende optische und taktile Anbindung an Umgebung

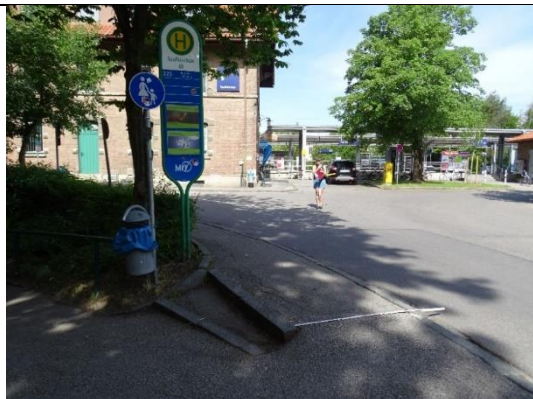
Taufkirchen, Haltestelle östlich der Gleise

- Zustiegsstelle weder optisch noch taktil erkennbar
- Aufstellflächen und Bewegungsflächen zu gering bemessen
- Gefahrenstelle durch Stufen und zu hohe LN im unmittelbaren Umfeld der Haltestelle
- Aushänge nicht übersichtlich und nicht in Großschrift
- Fehlende Wartefunktion
- Fehlende optische und taktile Anbindung an Umgebung

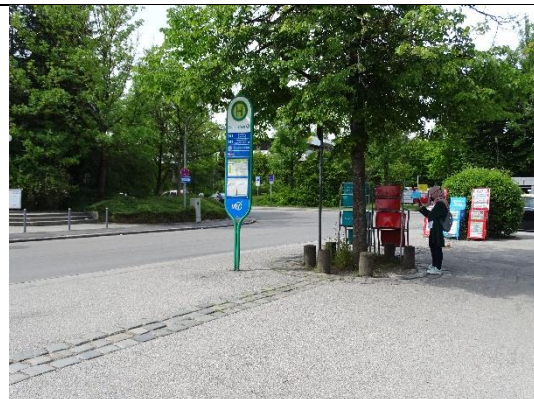
Taufkirchen, Haltestelle westlich der Gleise

- Zustiegsstelle weder optisch noch taktil erkennbar
- Aushänge nicht übersichtlich und nicht in Großschrift
- Angebot eines Modells an Sitzgelegenheiten
- Lange Distanz zw. Wetterschutz und Zustiegsstelle
- Fehlende optische und taktile Anbindung an Umgebung

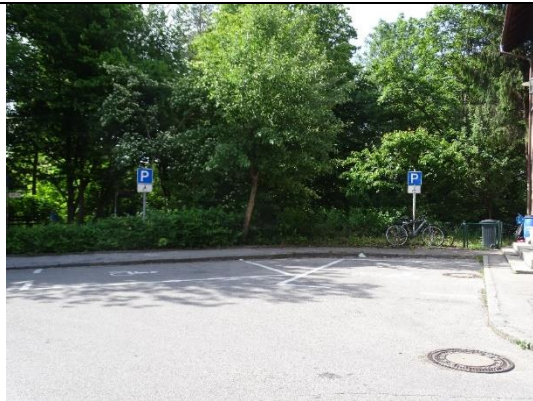
Stellplätze östlich der S-Bahnlinie am Bahnhof

- Materialität: leichte Bauschäden
- Weiteres:
kein schwellenloser Zugang zum Seitenbereich, der zudem mit Hindernissen und Gefahrenstellen überlagert ist
ungeordnete Lage der Parkplätze

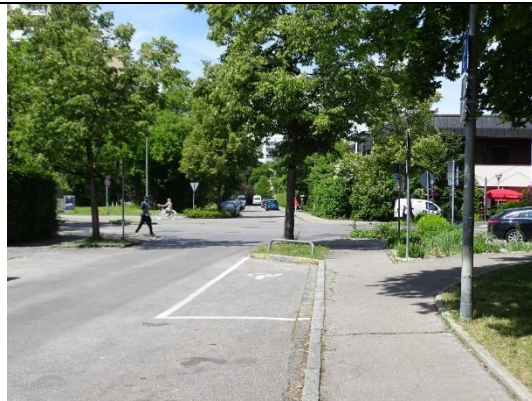
Stellplatz in der südlichen Eschenstraße

- Abmessung: zu schmal, fehlen der Bewegungsfläche von 1,5 m
- Materialität: leichte Bauschäden
- Weiteres:
kein schwellenloser Zugang zum Seitenbereich

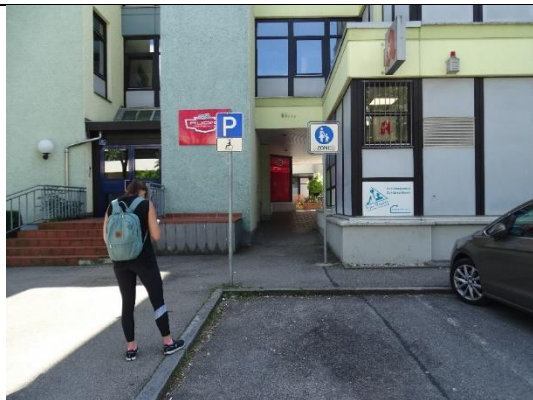
Stellplatz in der nördlichen Eschenstraße

- Abmessung: zu schmal, fehlen der Bewegungsfläche
- Materialität: leichte Bauschäden
- Weiteres:
kein schwellenloser Zugang zum Seitenbereich

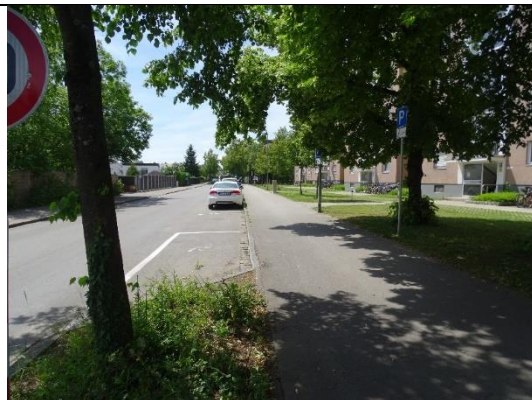
Stellplatz am Lindenring

- Abmessung: zu schmal, fehlen der Bewegungsfläche
- Materialität: leichte Bauschäden
- Weiteres:
kein schwellenloser Zugang zum Seitenbereich

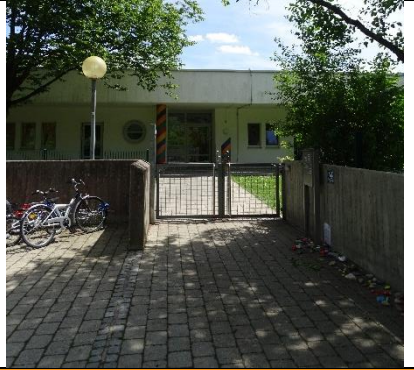
<p><i>Beispiel barrierefreier Zugang</i></p> <p><i>Kinderhaus</i></p> <p>Die Tür ist ausreichend breit und schwellenlos. Die Aufstellflächen sind größer als 1,5 x 1,5 m und mit ebenem, rutschsicherem und gehfreundlichem Belag ausgestattet. Zudem ist der Zugangsbereich wettergeschützt. Das Umfeld ist mit Betonsteinpflaster ausgestattet und weist keine starken Neigungen auf, so dass es als barrierefrei bewertet werden kann.</p>

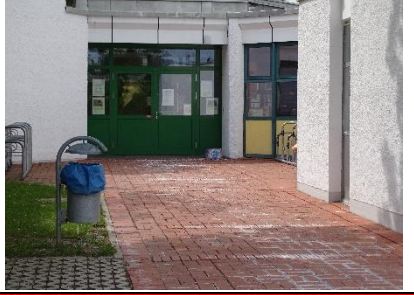
<p><i>Beispiel eingeschränkt barrierefreier Zugang</i></p> <p><i>Jugendzentrum</i></p> <p>Die Tür öffnet nicht automatisch und der Türgriff ist für Rollstuhlfahrer aufgrund der Höhe schwer zu bedienen. Eine kleine Schwelle an der Tür schränkt die Barrierefreiheit zudem ein. Der Zugang ist nicht wettergeschützt. Das Umfeld ist ebenfalls als eingeschränkt barrierefrei zu bewerten, da es Bauschäden und Stolperschwellen im Betonsteinpflaster gibt.</p>

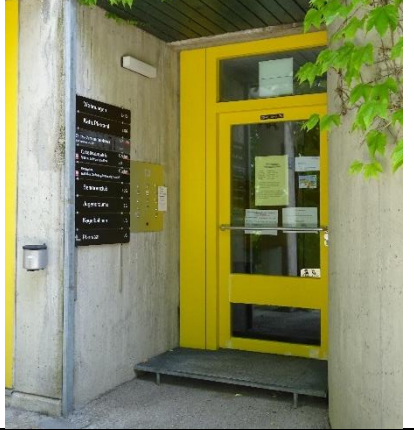
Abbildung 51: a - c: Beispielhafter Auszug Zugangssituationen

<p><i>Beispiel nicht barrierefreier Zugang</i></p> <p><i>Kirchliches Zentrum</i></p> <p>Der Zugang zu Teilen des kirchlichen Zentrums ist nicht barrierefrei, da sich eine Stufe am Zugang befindet. Die Tür öffnet nicht automatisch und die Türgriffe genügen in ihrer Ausführung nicht den barrierefreien Standards. Der Zugang ist wettergeschützt. Das Umfeld ist aufgrund von Bauschäden und kleineren Schwellen als nicht barrierefrei zu bewerten. Zudem ist die Bewegungsfläche von 1,5 m x 1,5 m nicht vorhanden.</p>

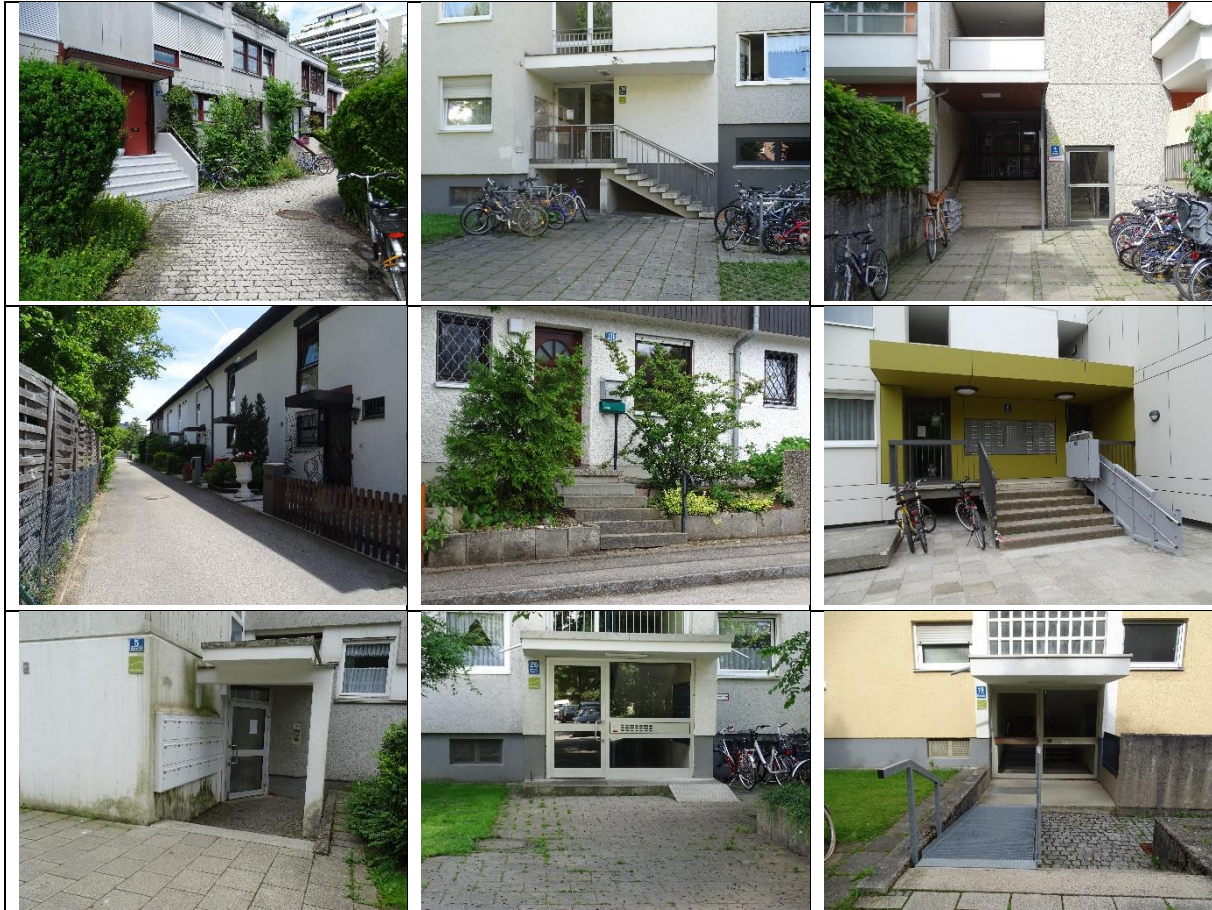
Abbildung 52 a - i: Beispielhafter Auszug – Exkurs Wohnungszugänge

Die Situation stellt sich sehr differenziert dar. Es gibt zahlreiche Zugänge im Bereich des verdichteten Geschosswohnungsbaus und der Reihenhäuser, die Stufen aufweisen. Teilweise wurde versucht die Situation mit Rampenlösungen zu verbessern, allerdings genügen diese in den meisten Fällen nicht barrierefreien Standards. Das Angebot eines Treppenlifts ist hier bei fehlendem Platzangebot für die Herstellung einer barrierefreien Rampe eine mögliche Lösung (z.B. für Rollstühle).

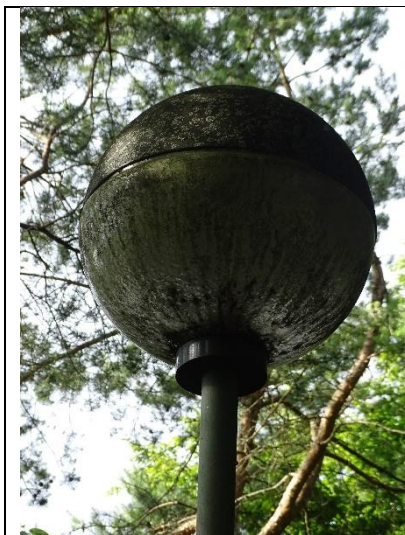
Im Sinne der Barrierefreiheit ist die Beleuchtung einerseits von Bedeutung, da sie bei schlechten Lichtverhältnissen oder nachts das Erkennen von Kontrasten ermöglicht. Andererseits ist sie wichtig für das subjektive Sicherheitsempfinden. Dunkle, schlecht ausgeleuchtete Wege werden ungern benutzt und sind besonders für Personen mit Einschränkungen unattraktiv.

Dies betrifft im Untersuchungsgebiet den Park, den Oberhachinger Weg und die Unterführungen im Bereich des S-Bahndamms. In den Freibereichen kommt zur Beleuchtungssituation hinzu, dass der dichte Bewuchs die Ausleuchtung und das Sichtfeld beeinträchtigt.

<p>Die Beleuchtung wird während des Prozesses nach der Bestandsaufnahme erneuert, so dass hier nun bereits Verbesserungen erfolgen.</p> <p><i>Abbildung 53 a – d: Beispielhafter Auszug Beleuchtung im UG</i></p>

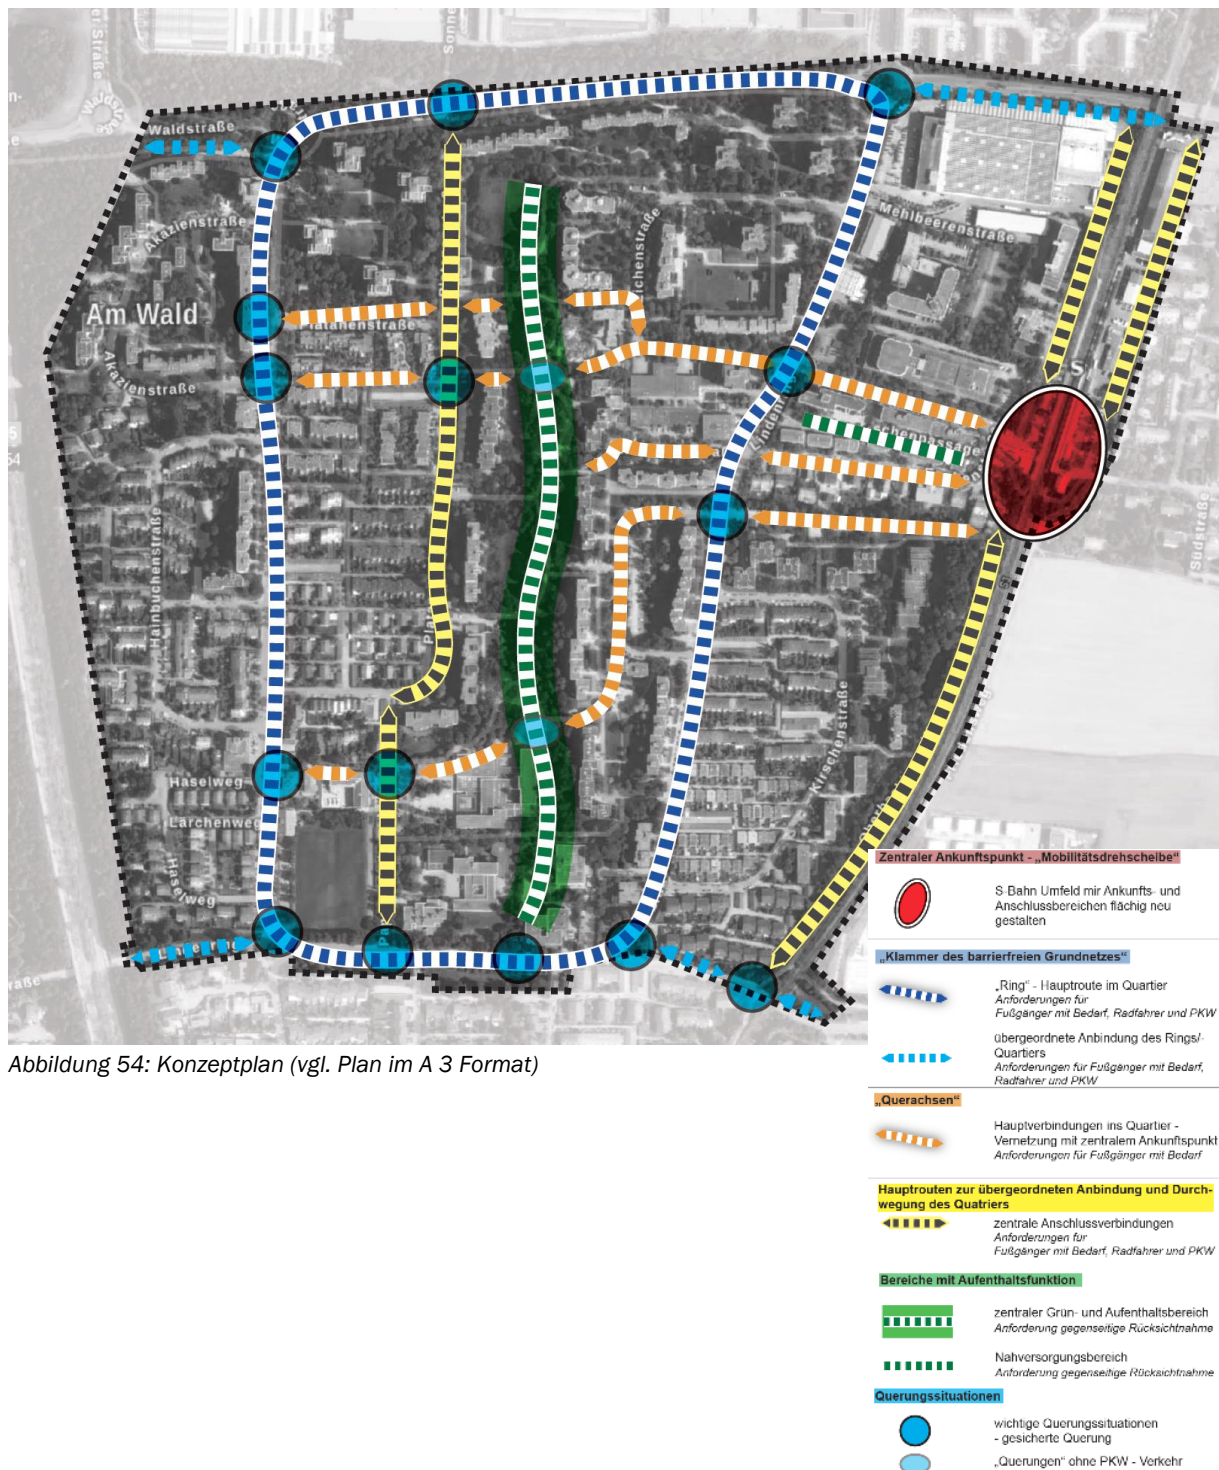
Abbildung 54: Konzeptplan (vgl. Plan im A 3 Format)

Der **Konzeptplan** stellt wichtige Wegeverbindungen im Quartier und die „externen“ Anschlüsse dar. Dies umfasst die nachfolgend dargestellten Elemente:

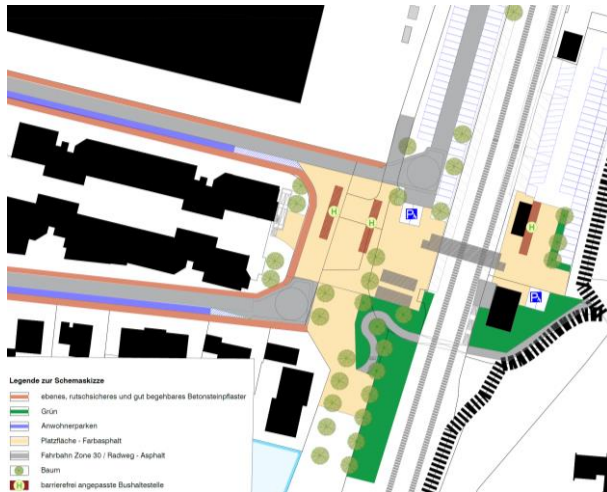
Abbildung 55: Umfeld S Bahn Ideenskizze

S-Bahn mit Umfeld als zentraler Ankunftspunkt und Mobilitätsdrehscheibe
