Erarbeitung eines Gesamtkonzeptes zur Barrierefreiheit

Gemeinde Taufkirchen – OT Am Wald

Gesamtkonzept zur Barrierefreiheit

Schlussbericht

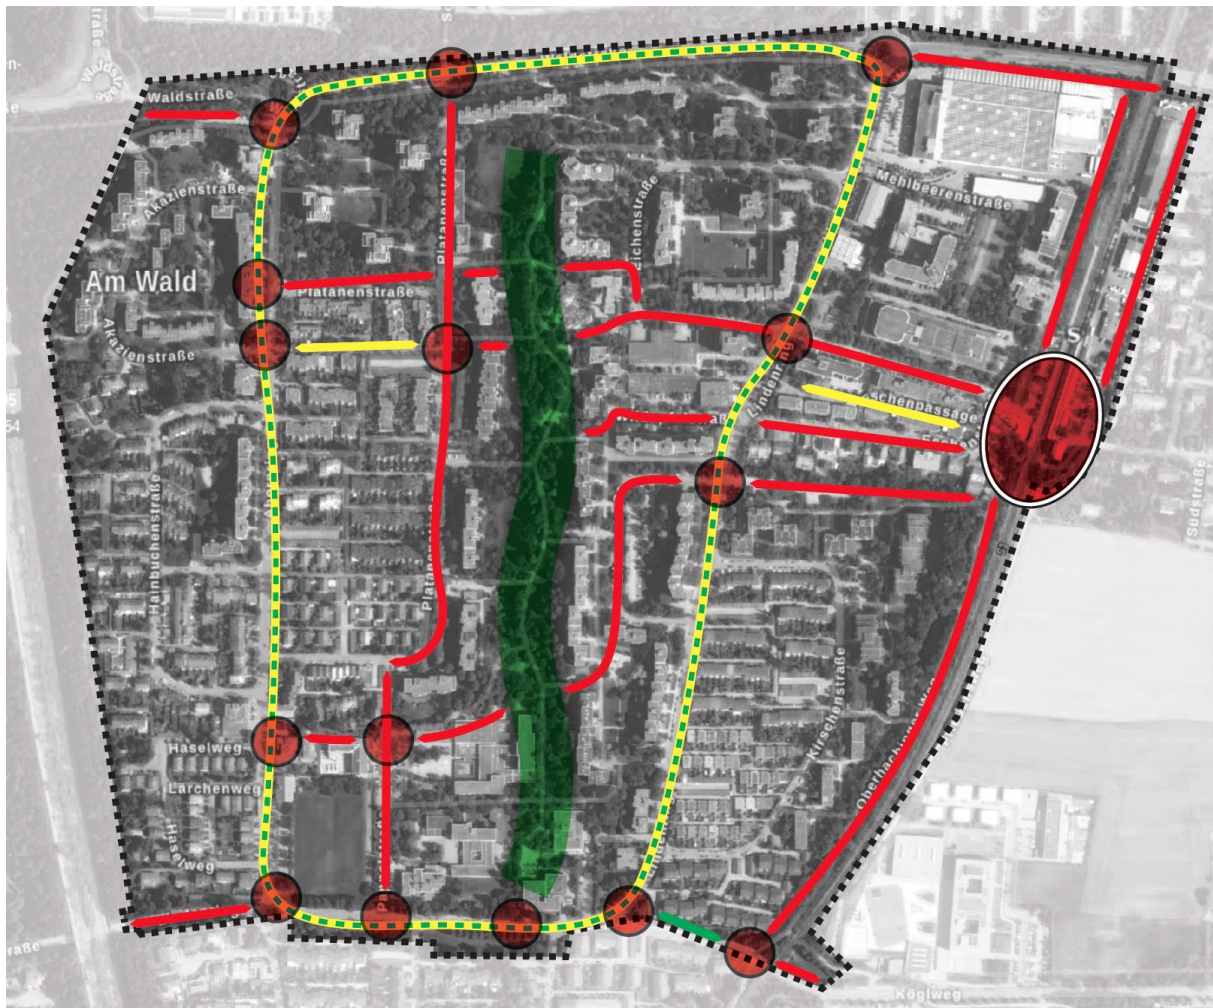
Abbildung 59: Einschätzung Anpassungsbedarf

Der Anpassungsbedarf im Untersuchungsgebiet ist sehr unterschiedlich einzuschätzen. In einigen Fällen kann mit kleineren Interventionen, wie Anpassungen in der Beschilderung, eine deutliche Verbesserung erreicht werden. Dies betrifft den Bereich Linden- und Ahornring sowie Waldstraße: Hier soll die Freigabe des Gehwegs für Radfahrer zurückgenommen werden, sofern dies aus Sicherheitsgründen möglich und sinnvoll ist (Einzelfallabwägung). Zudem ergibt sich Handlungsbedarf bezüglich der Oberflächen; es bestehen Bauschäden (Risse) und in Einfahrtsbereichen ist gespaltener Granitstein verlegt. Hier könnte im Zuge von Sanierungs- oder Tiefbaumaßnahmen die Anpassung an barrierefreie Standards mit vorgenommen werden.

Hoher Anpassungsbedarf ist in allen Abschnitten vorzufinden, in denen die Breiten nicht ausreichend sind, so dass hier Tiefbaumaßnahmen unumgänglich sind; in Teilbereichen sind auch Maßnahmen zu Grundstücksregelungen erforderlich. Dies betrifft den Großteil der im Konzeptplan dargestellten Seitenbereiche. Hier sollte ein Prozess der Bewusstseinsbildung angestrebt werden, um künftig Umsetzungen realisieren zu können.

Die Querungen weisen allesamt einen hohen Anpassungsbedarf auf. Dies bedeutet, dass Neigungsverhältnisse und Absenkungen sowie die Dimensionierung der Mittelinseln betroffen sind. Durch begrenzte und kurzfristige Maßnahmen, wie dem Einbringen von taktilen Elementen, kann jedoch eine zwischenzeitliche Verbesserung mit vergleichsweise niedrigem Aufwand erreicht werden. Dies zeigt, dass die Maßnahmen sukzessive realisiert werden können und aufeinander aufbauen (vgl. Stufenmodell im Abschnitt Maßnahmen).

Die Darstellung ist eine grobe Einschätzung auf der Basis der Bestandsaufnahme. Im Rahmen weiterer Grundlagenermittlungen für die Detail- und Ausführungsplanung muss eine weitergehende Einschätzung zum Aufwand und den notwendigen Erfordernissen vorgenommen werden.

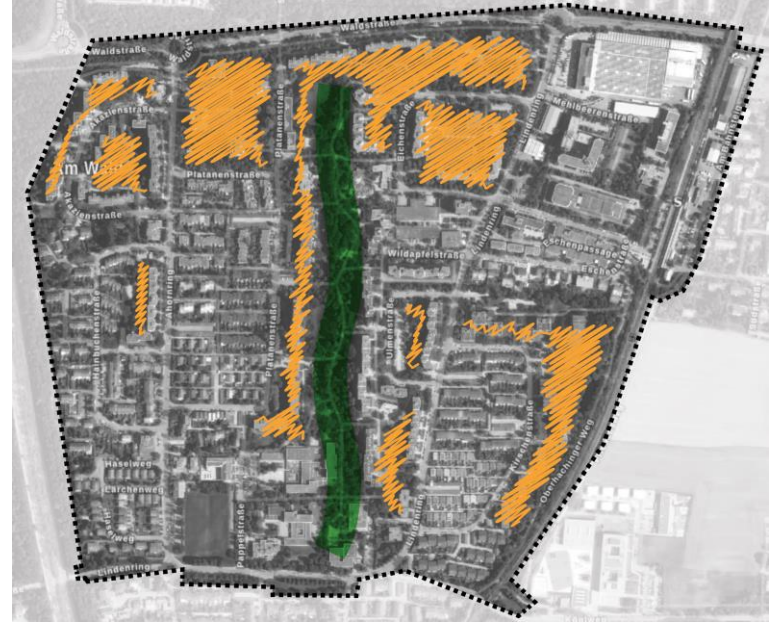
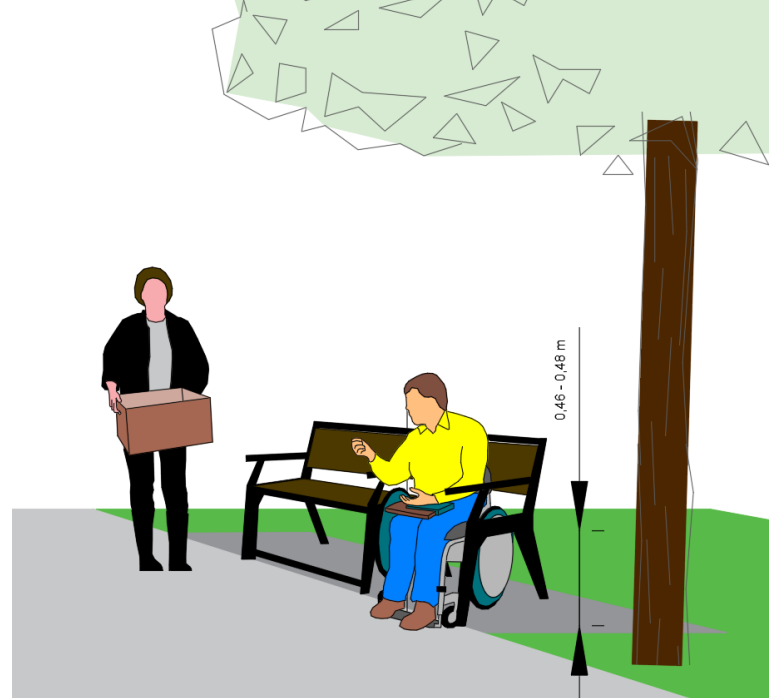
Abbildung 63a, b: Anwohnerwege mit Aufenthaltsbereichen, Detailskizze

<ul style="list-style-type: none"> - Ebenes, rutschsicheres Material - normgerechte LN und QN - Sicherung von Wege- und Nutzungsrechen - „Entbuschen“ von Aufenthaltsbereichen - Unterschiedliche, barrierefreie Sitzgelegenheiten - Gleichberechtigtes Miteinander - <i>Hinweis: Privatgrund</i>

<p>Beispiel einer Bank-Kombination mit Arm und Rückenlehne, sowie der Möglichkeit mit Rollator oder Rollstuhl „einzufahren“</p>

Die Wege sind nicht Teil der barrierefreien „Haupterschließung“, sondern dienen der Zuwegung zu Wohnanlagen. Diese Wege sollten bei Erneuerungsmaßnahmen ebenfalls nach den Anforderungen und Standards der Barrierefreiheit überplant werden. Eine Abwägung, welche Aspekte realisiert werden können, sollte in Rücksprache zwischen den Eigentümern und der Gemeinde stattfinden. Hintergrund ist, dass die Wege sich zwar auf Privatgrund befinden, in den meisten Fällen allerdings öffentlich zugänglich und genutzt sind.

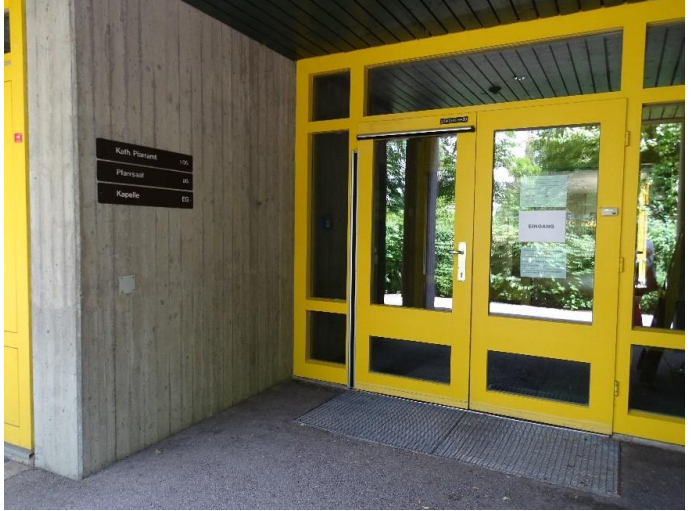
GERINGER AUFWAND	<p>Der Zugang ist weitestgehend barrierefrei. Die Situation könnte durch eine automatisch öffnende Tür optimiert werden. Im Umfeld könnten die beiden Zeiler mit Bauschäden im Bereich der Rinne ausgetauscht werden.</p>	 
MITTLERER AUFWAND	<p><u>Ausgangssituation</u> Der Zugang ist als nicht barrierefrei, das Umfeld eingeschränkt barrierefrei zu bewerten. Die Tür weist eine ausreichende Breite auf. Bei nicht automatischer Öffnung ist die Türklinke für Rollstuhlfahrer und kleinere Personen nicht erreichbar. Die Klingel ist zu hoch angebracht. Im Umfeld sind Bauschäden vorzufinden.</p> <p><u>Abschätzung Umbauaufwand</u> Die Aufstell- und Bewegungsflächen sind ausreichend groß; es wäre demnach die Nachrüstung der Tür zu einer automatischen Öffnung möglich, alternativ könnte die Tür ausgetauscht werden und die Klingel für Rollstuhlfahrer erreichbar angebracht werden.</p>

HOHER AUFWAND	<p><u>Ausgangssituation</u> Die Tür ist nicht barrierefrei. Sie ist über eine Stufe erreichbar, und hat nicht ausreichende Bewegungsflächen</p> <p><u>Abschätzung Umbauaufwand</u> Ein kompletter Umbau wäre erforderlich, da sowohl ausreichende Bewegungsflächen also auch ein ebener Zugang einen Eingriff in die Substanz erfordern.</p>

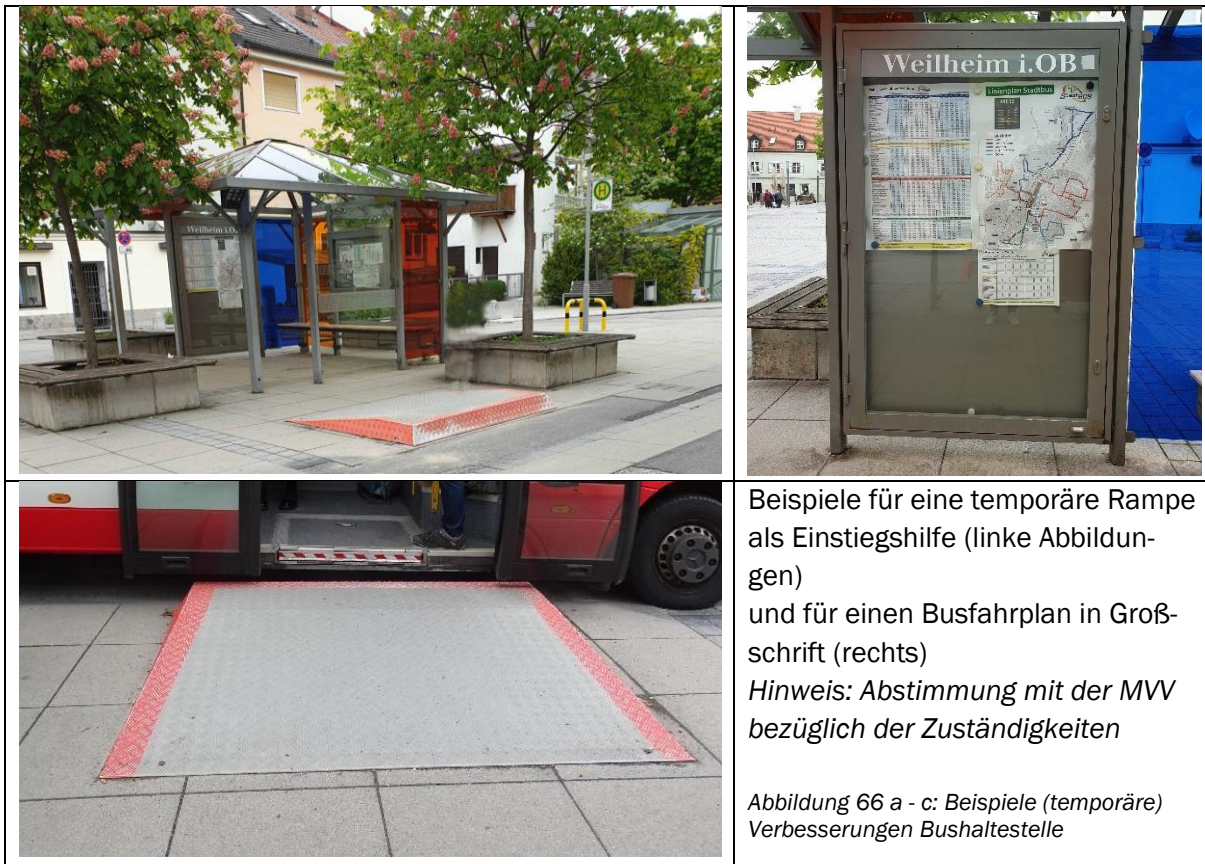
Für die Anpassung der Bushaltestellen dienen die Prinzipskizzen als Grundlage. Grundsätzlich ist ein Buswartehaus zu empfehlen. In Fällen, in denen der Platzbedarf nicht ausreicht, kann abgewogen werden, ob eine Überdachung mit Anlehnbügel als Wetterschutz angemessen ist.

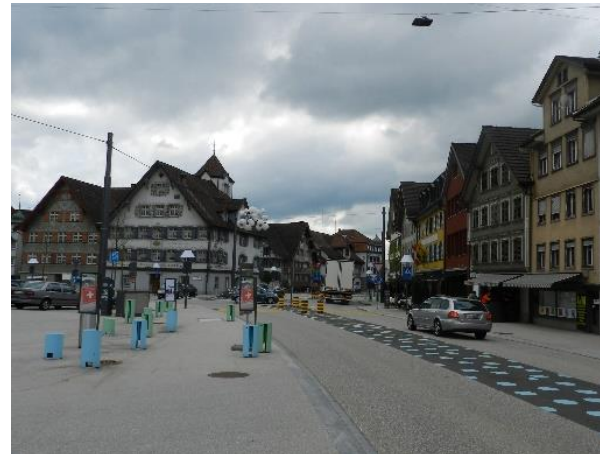
Farbige Punkte entlang der Wegeführung in Gossau, Schweiz als Orientierungshilfe
(eigene Aufnahme)

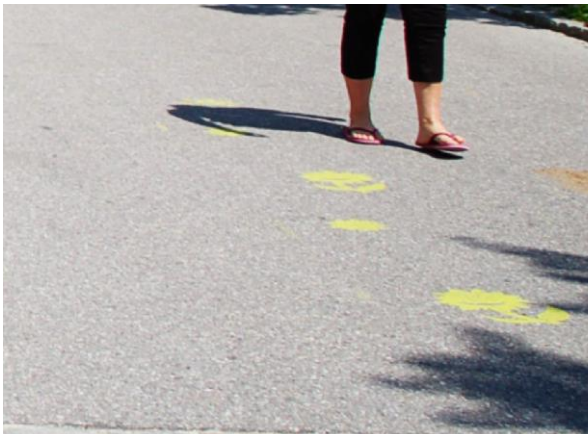
Aufgesprühte Blumen an der LaGa in Rosenheim als Orientierungshilfe
(eigene Aufnahme)

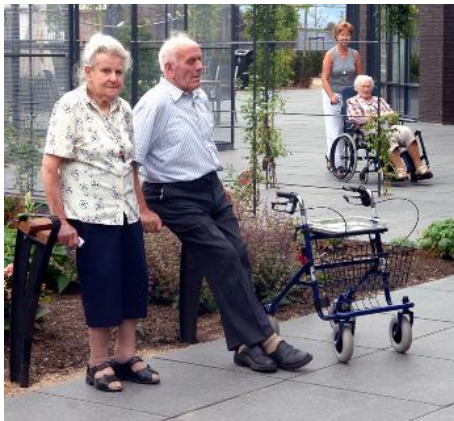
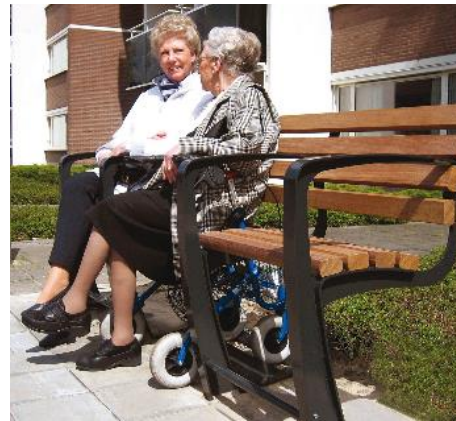
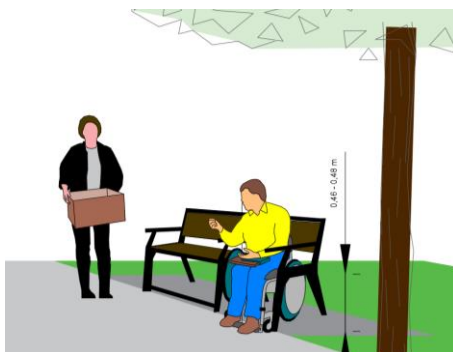
Beispiele Sitzgelegenheiten

- Unterschiedliche Sitzgelegenheiten bzgl. Sitzhöhen und Armlehnen, Anlehnhilfen, unterfahrbare Elemente
- optisch und taktil erkennbar für blinde und sehbehinderte Menschen
- Barrierefreies Umfeld und barrierefreier Zugang → Material, Breiten, Neigungen

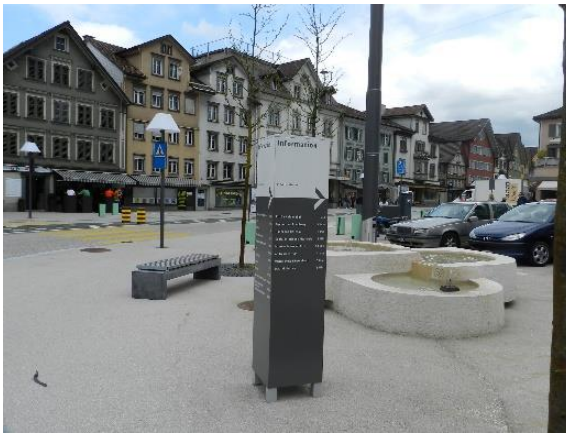
Orientierung und Aufenthalt (Gossau in der Schweiz, Eigene Aufnahme)

- Konzentration auf wesentliche Informationen und Objekte (Standorte, Zielorte)
- Eindeutigkeit (Zielbezeichnung, Piktogramme, Richtungsweisung)
- Einheitlichkeit (Zielbezeichnung, Gestaltung)
- Wahrnehmbarkeit (Gestaltung, Platzierung)
- Lesbarkeit (Schrift, Kontrast)
- In Höhe zw. 1,0 und 1,6 m anbringen, Vorfläche freihalten

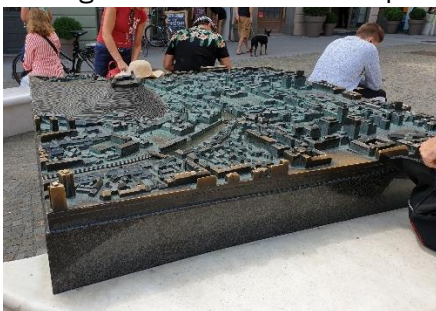
⇒ Empfehlung: Tastmodell oder Reliefplan für blinde und sehbehinderte Menschen

Tastmodell in Ljubljana (Eigene Aufnahme)
